REHABILITACIÓN DEL CARGADERO DE DÍCIDO

RESTAURACIÓN DEL CARGADERO DE DÍCIDO: LA ODISEA TÉCNICA DE NUESTRA EMPRESA

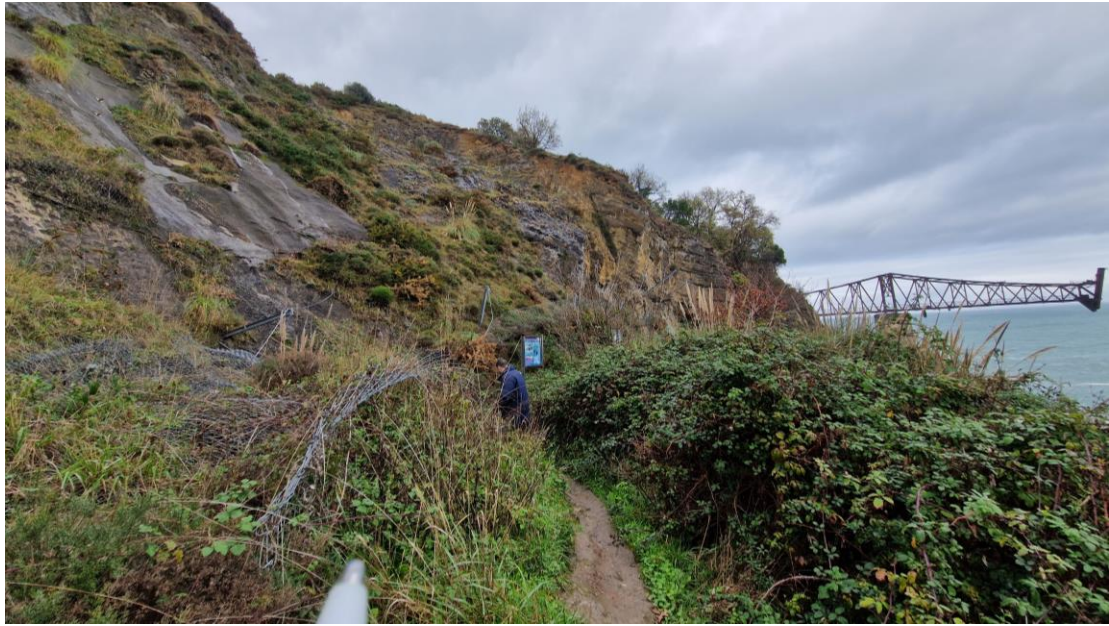
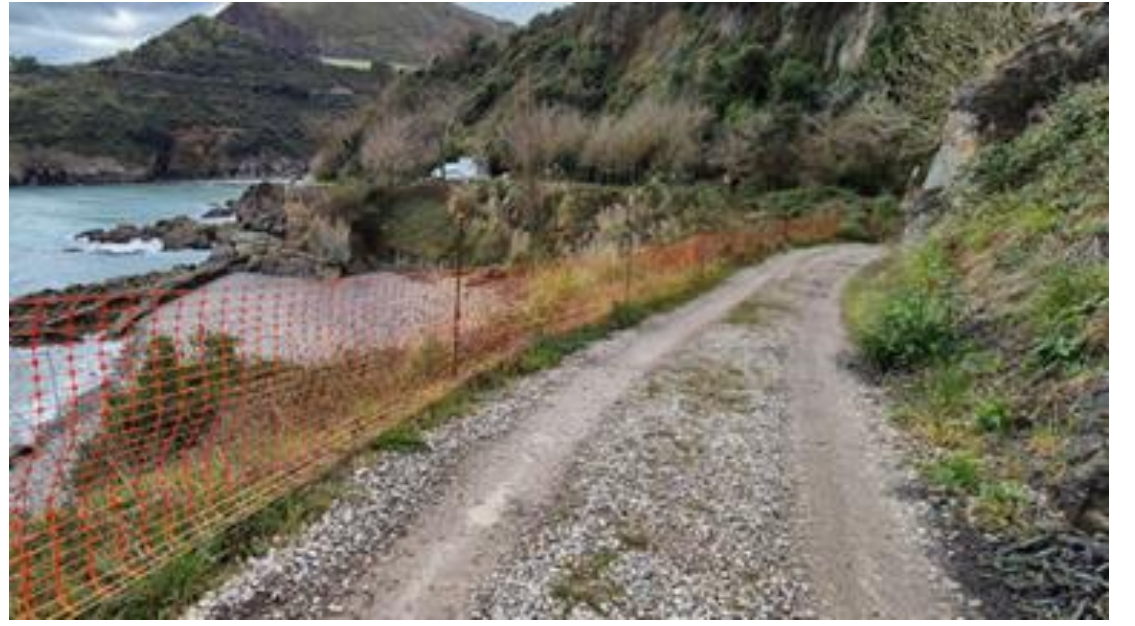
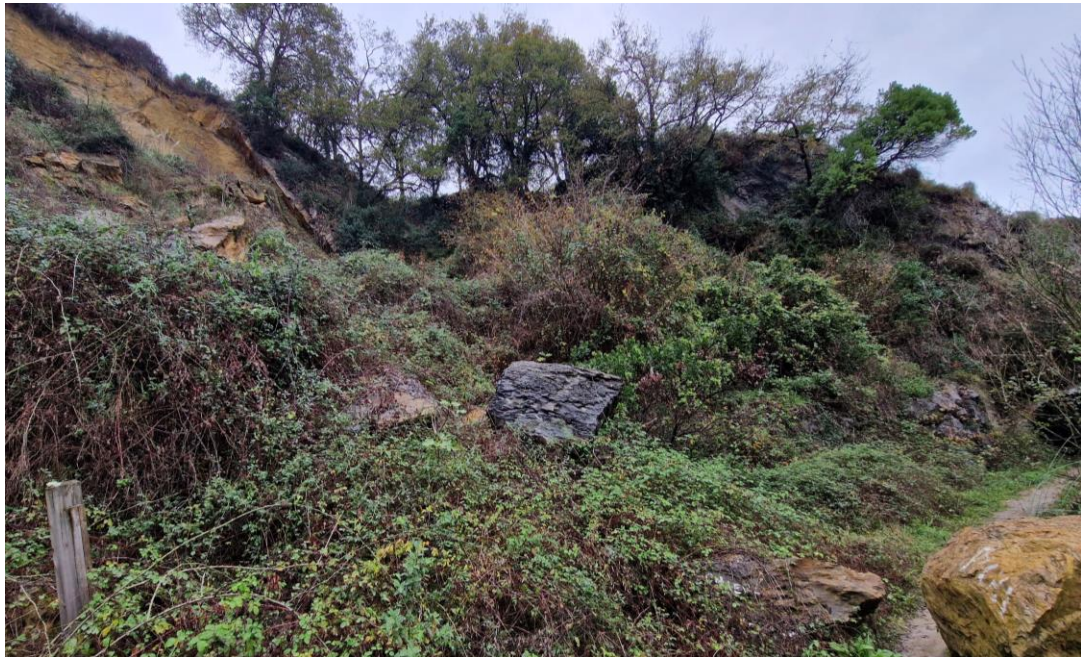
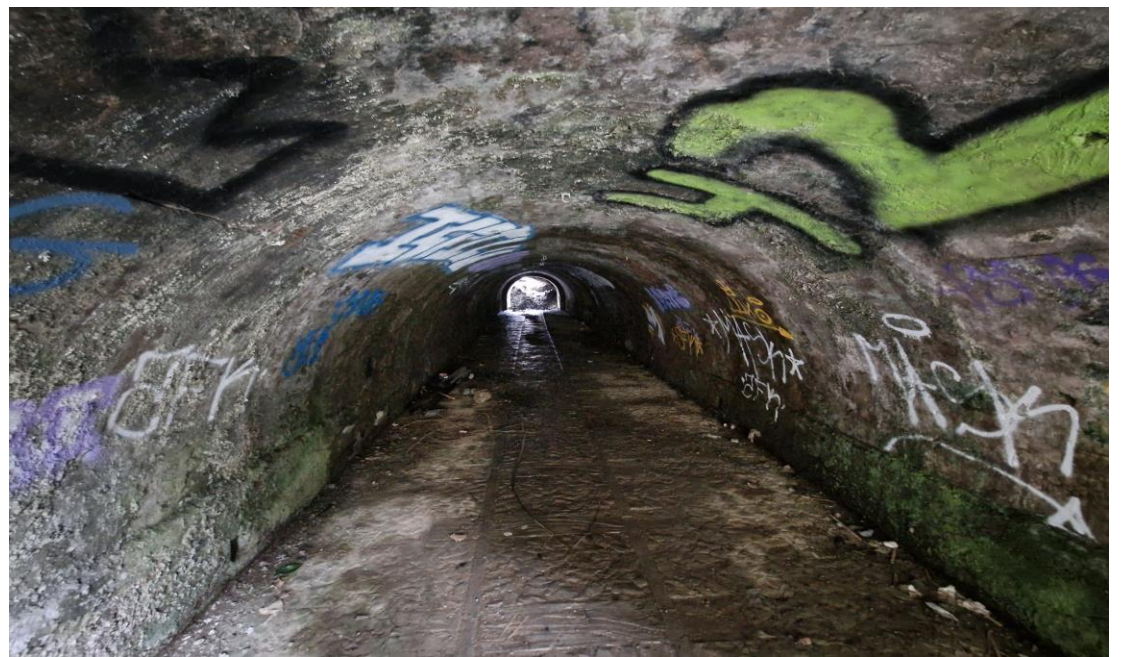
Nos enfrentamos a un monumento sobre un acantilado de 50 metros, castigado por la peor sal marina y vientos huracanados. Ladera inestable y propensa a deslizamientos.

La entrada era casi una gymkana: dos túneles bajos y estrechos dignos de una película del siglo XIX... pero ocultan el inicio de una odisea técnica.

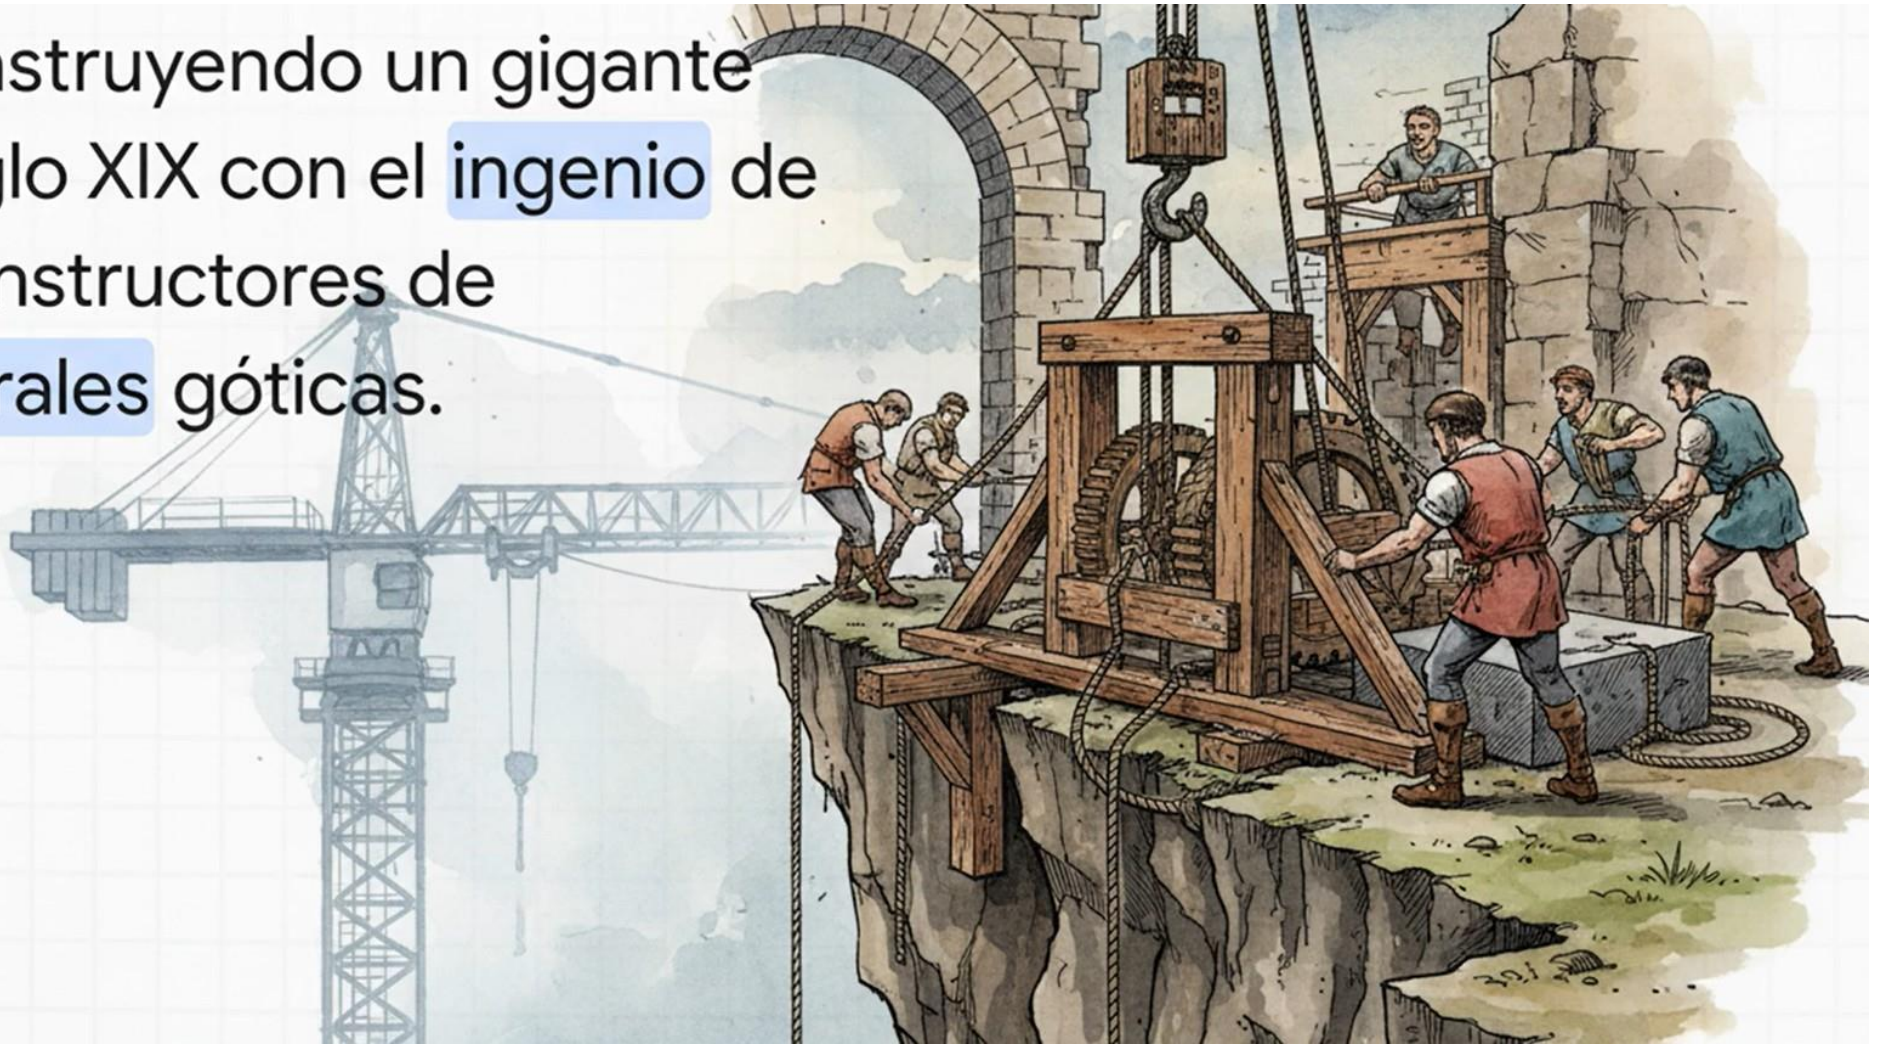
Inventiones "Ad Hoc"

Aquí se gestaron nuestros inventos de la obra: el carretón y la mesa sobre ruedas, diseñados exprofeso para mover vigas de hasta 100 kilos por pasillos imposibles. De la desesperación nació nuestra “artillería ligera”.

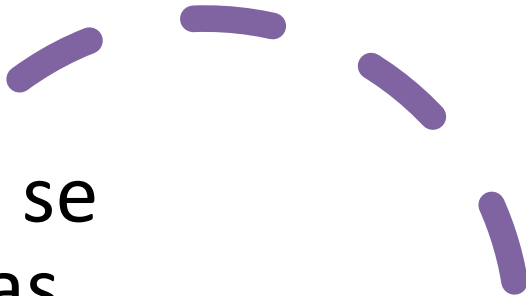
POLEAS,
POLIPASTOS
Y FUERZA
HUMANA

Las poleas y polipastos se convirtieron en nuestras mejores amigas. Para izar y mover vigas solo contábamos con fuerza manual y sistemas de elevación montados prácticamente a la antigua usanza.

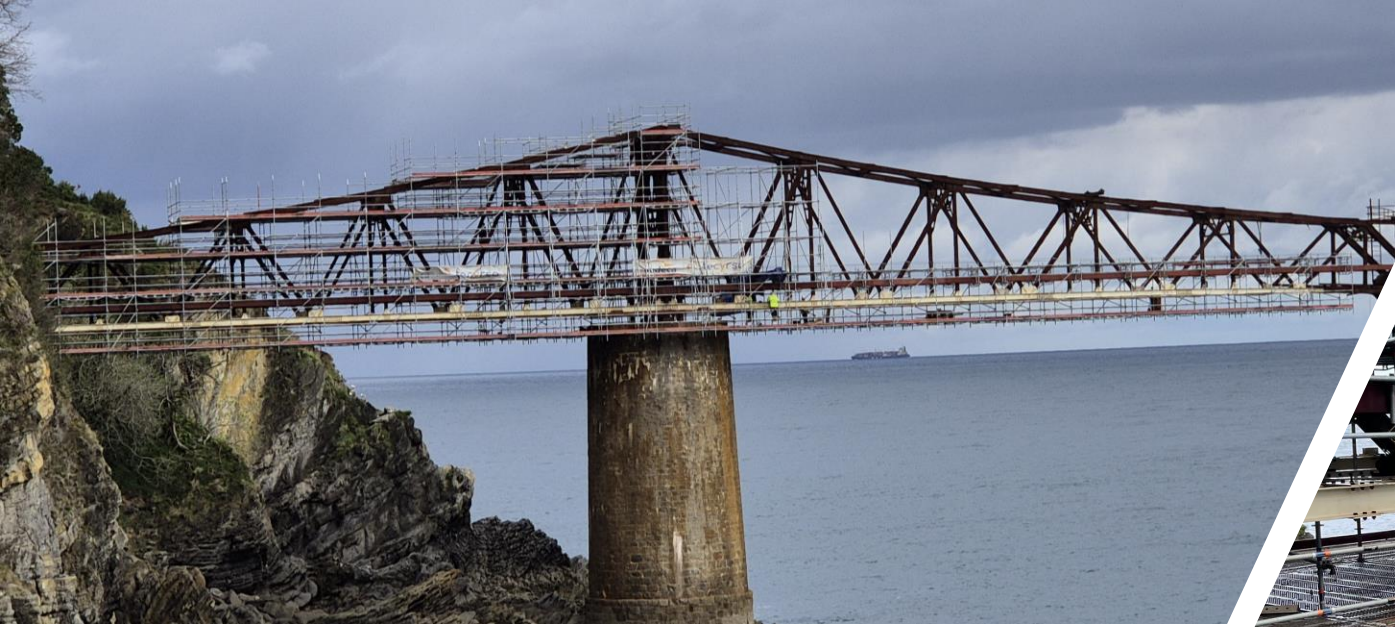
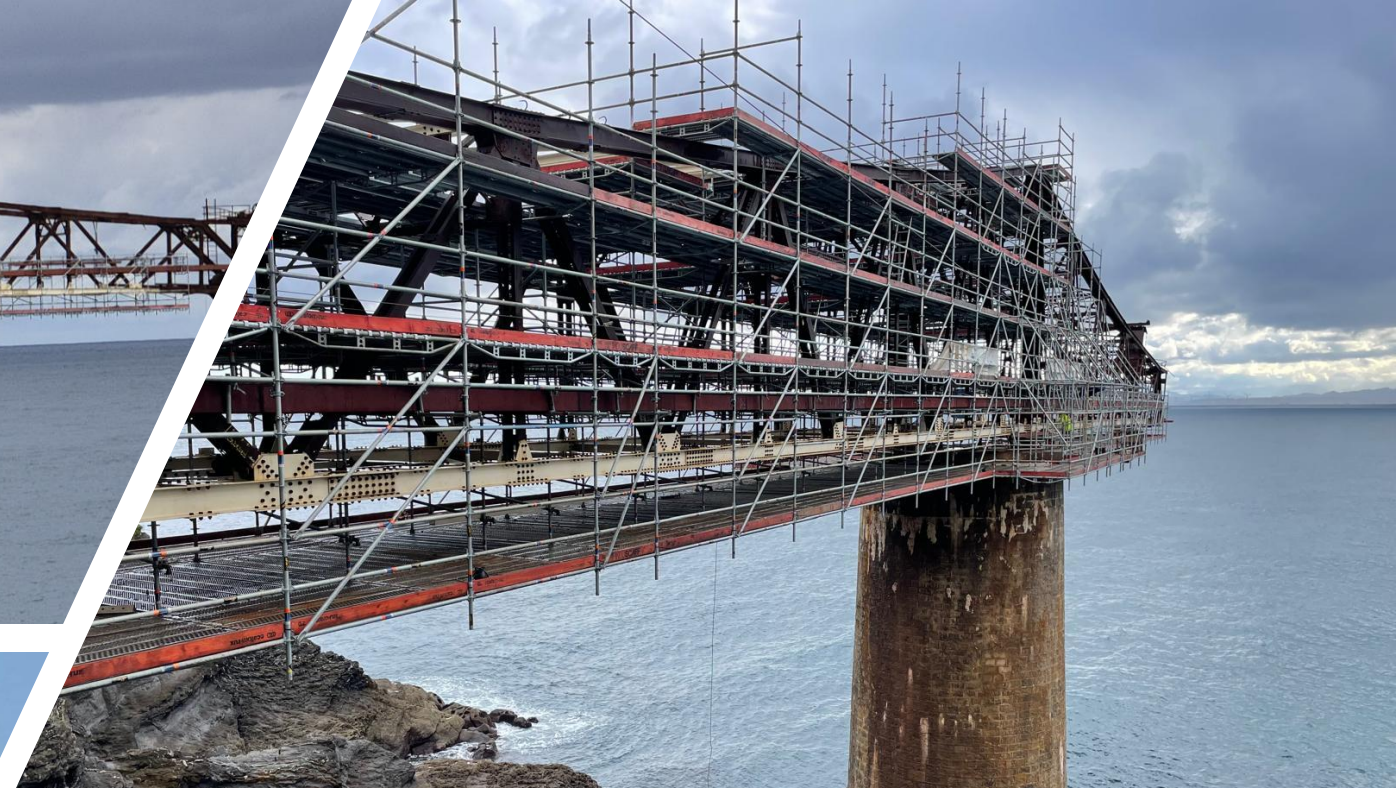
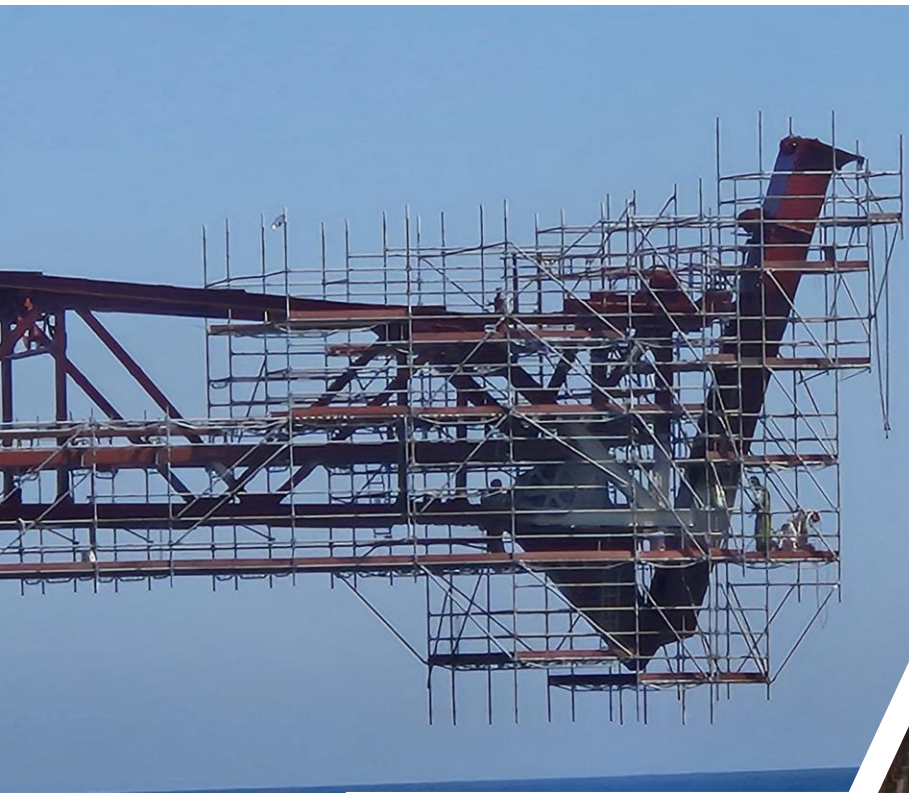
EL TRABAJO DENTRO DE LA ESTRUCTURA

Entrar y salir era tan complicado como el montaje. Usamos andamios aligerados, colgados del cordón inferior auxiliar temporal, y moverse dentro era toda una odisea. Las vigas de hasta 80 y 100 kilos había que maniobrarlas con precisión.

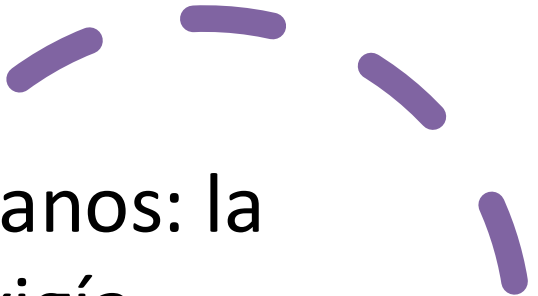
LA CIRUGÍA ISOSTÁTICA Y LA VIGA AUXILIAR

Trabajamos como cirujanos: la estructura isostática exigía sustituir cada viga una a una, tras arriostrar el cargadero con una viga auxiliar.

Sustitución de vigas

Paso 1: Soporte

Instalar una viga riostra nueva para dar soporte estructural.

Paso 2: Andamio

Colgar un andamiaje complejo desde la nueva viga.

Paso 3: Retirar

Retirar con cuidado una única viga de acero dañada.

Paso 4: Izar

Izar manualmente la pesada viga nueva hasta su posición.

Paso 5: Asegurar

Asegurar la viga nueva antes de pasar a la siguiente.

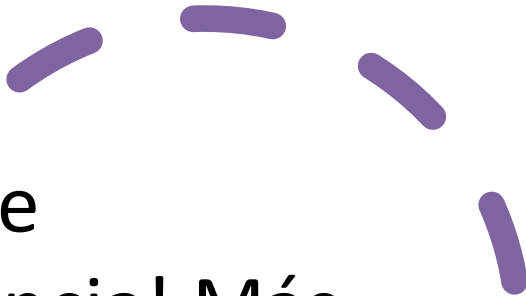
LA ODISEA DE LOS TORNILLOS

¡Y el record absoluto de tornillos de alta resistencia! Más de 15.000, apretados uno a uno con llave dinamométrica. Al final, parecía que trabajábamos en una fábrica de tornillos y no en una restauración.
