PUENTE METÁLICO ENTRE TRETO Y COLINDRES

El puente que se inspiró en Eiffel

Los ingenieros estudian hoy cómo volver a hacer girar el tramo móvil de esta estructura de hierro

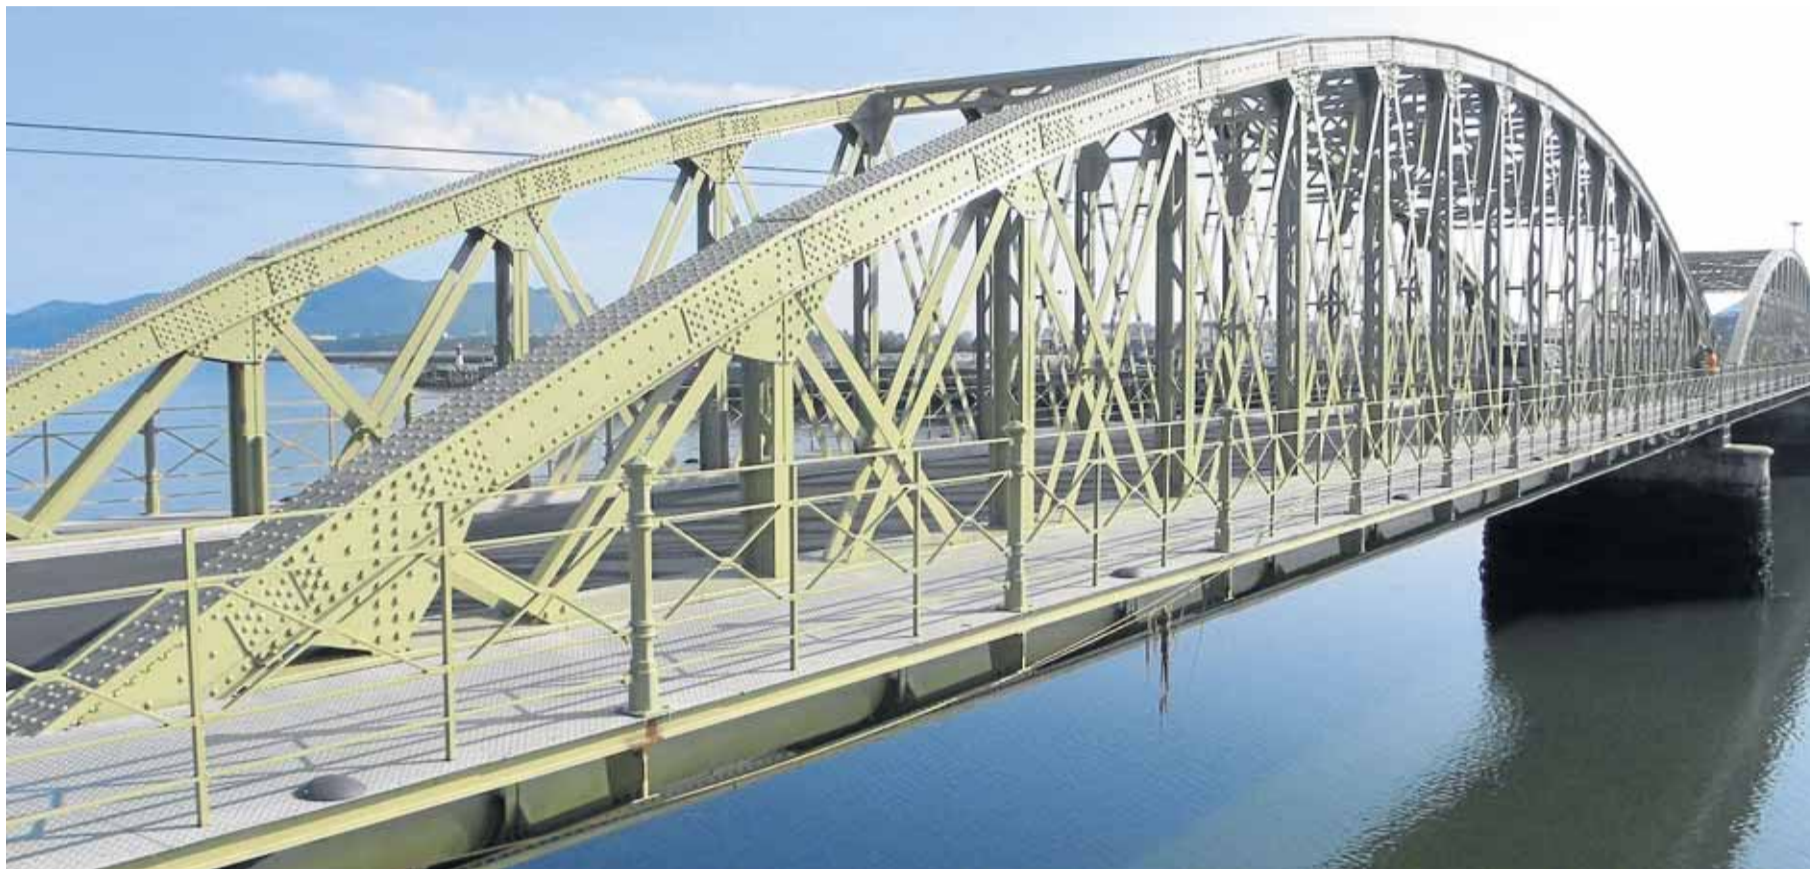
El origen. El puente se levantó en la desembocadura del río Asón, una zona litoral que configura el segundo estuario más grande de Cantabria. **ciccp**
